OPINNÄYTETYÖ - AMMATTIKORKEAKOULUTUTKINTO
TEKNIIKAN JA LIIKENTEEN ALA

RINTAMAMIESTALON PERUSKORJAUS, UUDEN TALON RAKENTAMINEN VAI TALOPAKETTI?

Saija Ruotsalainen

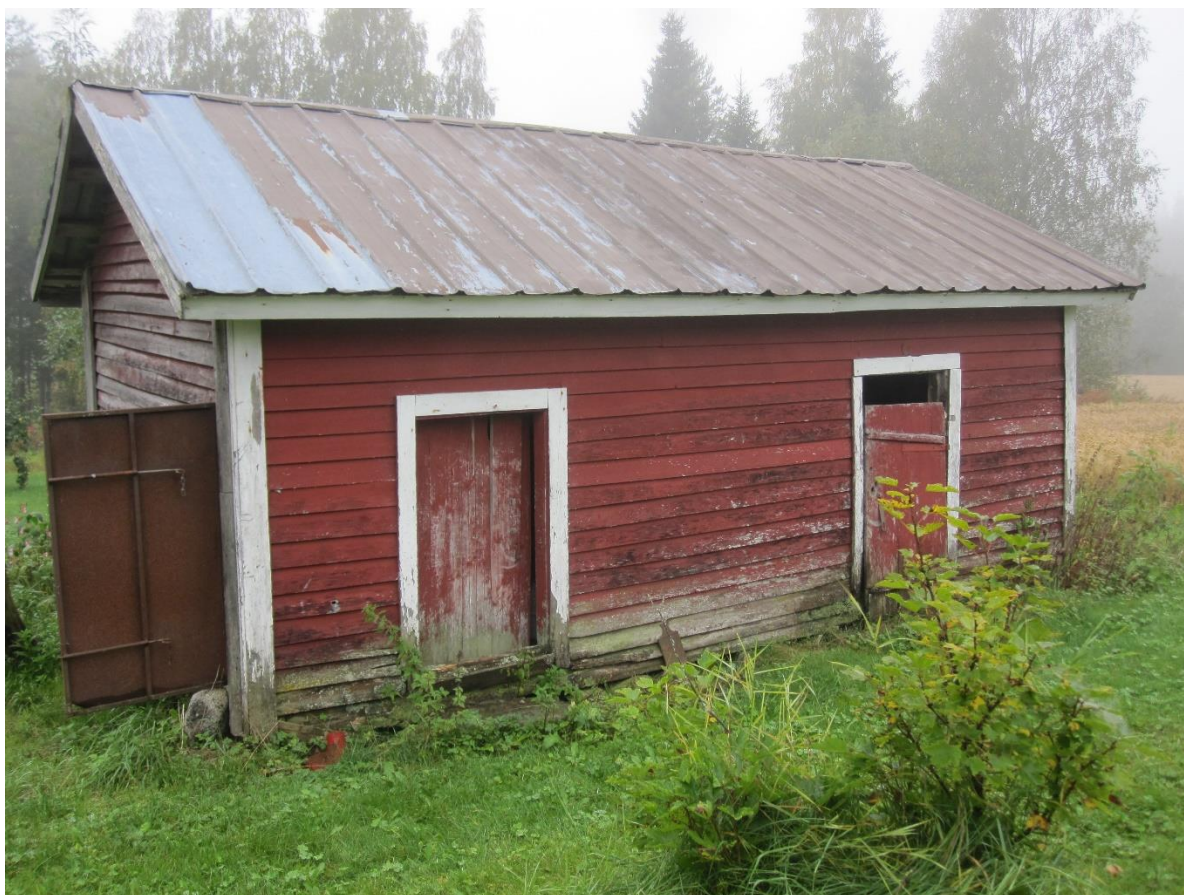
Kuva 4. Tontin rajan tuntumassa oleva aitta. Aitan vasemmanpuoleinen päätyseinä on puurakenteinen, muutoin aitta on hirsirunkoinen (Ruotsalainen 2017-09-14)

Kuvassa 4 oleva aitta toimii tällä hetkellä varastona. Kuvassa vasemman puoleisessa päädyssä on aikaisemmin ollut koiran koppi. Aitan toinen pääty on hirsirunkoinen ja toinen on puurunkoinen. Kuvasta käy ilmi, että lähellä maata olevat puuosat ovat vaurioituneet, mutta runko aitassa on hyvässä kunnossa. Suunnitelmana on, että aitta puretaan ja hirsiosa rakennetaan uudelleen. Rakennus on perustettu kivien päälle maapohjalle.

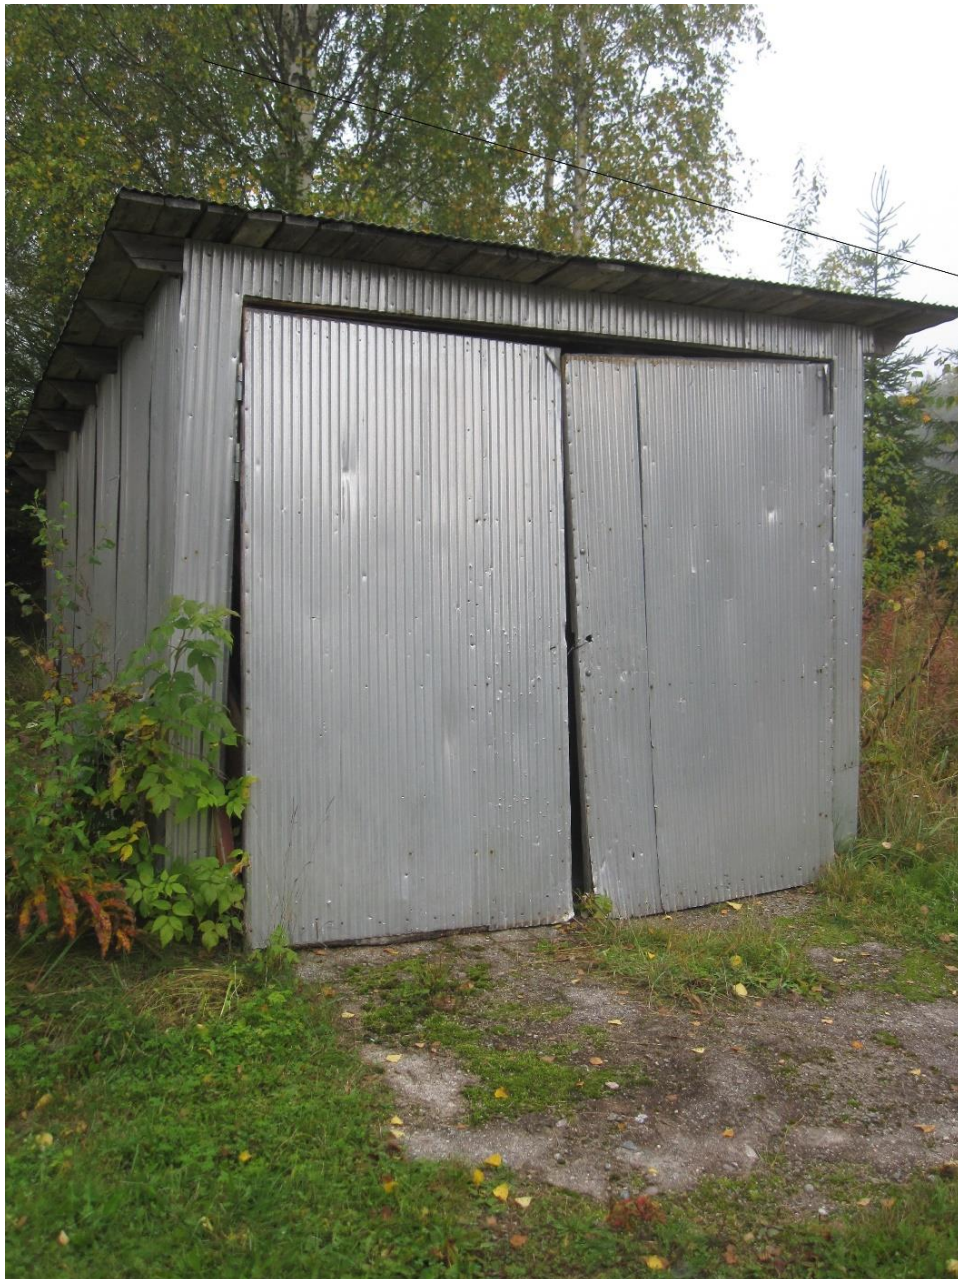
Kuva 8. Autotalli, joka toimii lähinnä varastona (Ruotsalainen 2017-09-14).

Kuvassa 8 on autotalli, joka toimii lähinnä kaikenlaisen tavarankorostopaikkana. Autotalli ei ole tilaajan tarpeiden mukainen eikä se perikunnan edustajien mielestä ole yhteensopiva tontin ja muiden rakennusten kanssa. Työn tilaajan lapsen mielestä autotalli rumentaa ympäristöä merkittävästi. Autotallista haluttaisiin eroon, mutta siellä varastossa oleville tavaroille ja koneille pitäisi keksiä säilytyspaikka siksi aikaa, kun saadaan rakennettua uusi varasto.

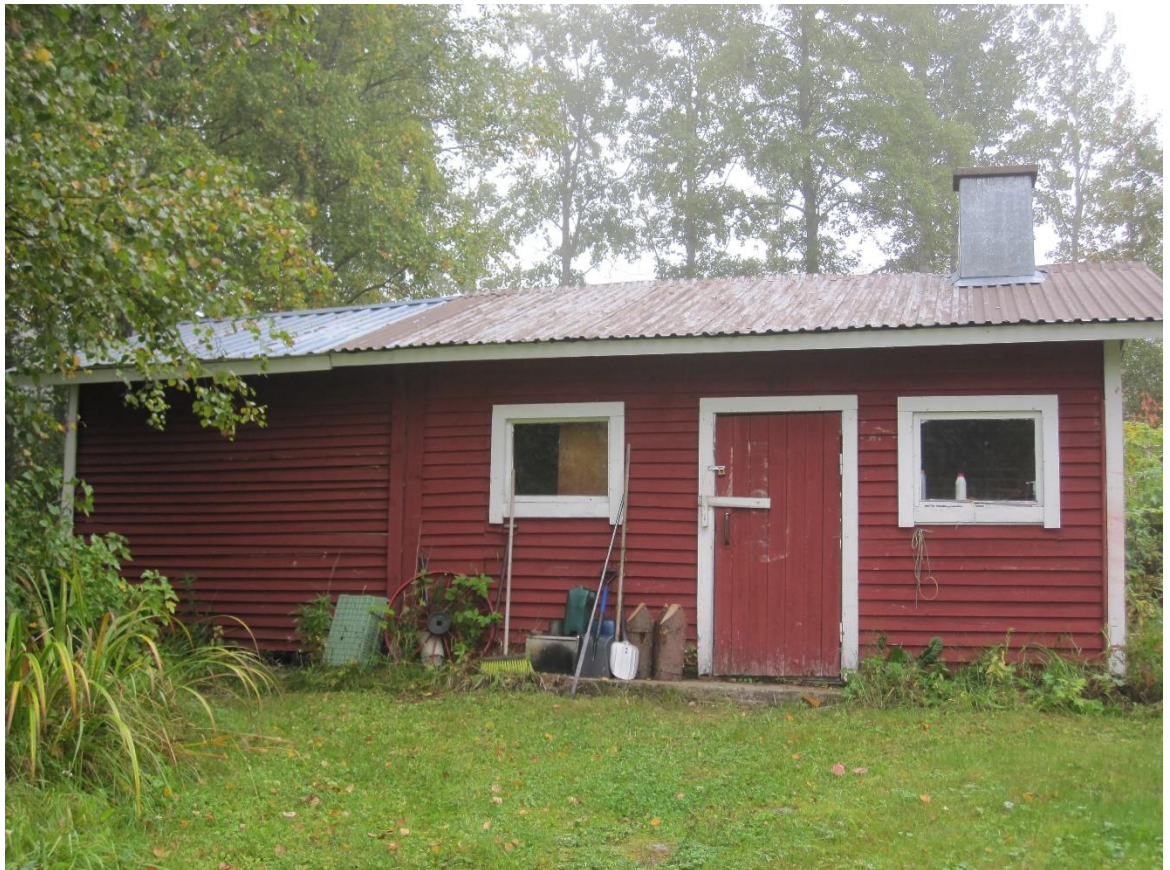
Kuva 9. Vanha ulkosauna, joka nykyisin toimii verstaana. Rakennuksen vasemmassa päädyssä on liiteri (Ruotsalainen 2017-09-14).

Kuvassa 9 esitetään vanha ulkosauna, joka on nykyisin verstaskäytössä. Rakennuksen rakennusvuodesta ei ole tietoa. Vasemmassa päädyssä rakennusta on puuliiteri. Rakennus on puurunkoinen ja peltikattoinen. Rakennuksen liiterin puoleisessa päädyssä yksi runkotolppa on katkennut, mutta pääty pysyy kuitenkin pystyssä. Peltikatto ja ulkoverhous kaipaavat uusimista.

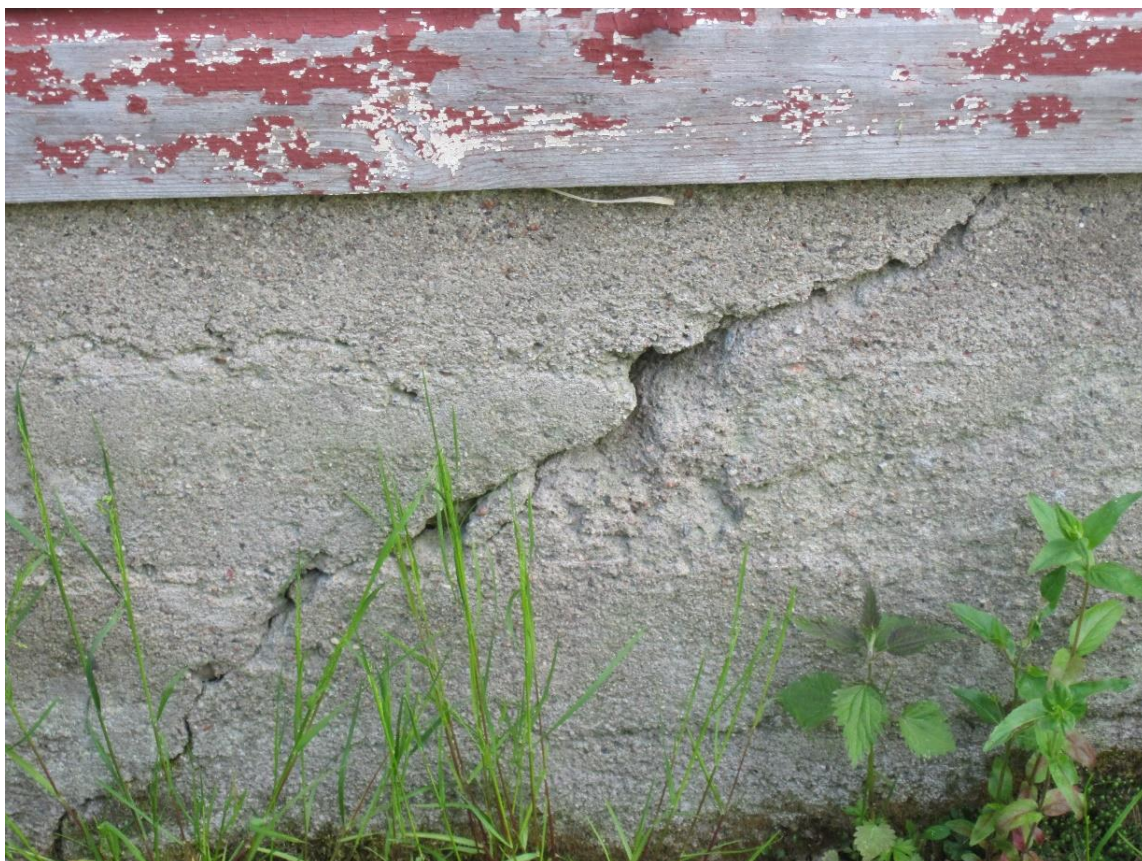
Rakennuksen sokkeli on melko ikävän näköinen, sillä se on ajan kuluessa alkanut halkeilla (kuva 13 ja kuva 14). Halkeilun on voinut aiheuttaa salaojituksen puute sekä maanpinnan vääränlainen kallistus seinien vierustoilla. Lisäksi sokkelin vieressä on aiemmin pidetty kukkapenkkiä, joka kerää lisää kosteutta, ja vedeneristyksen ja salaojituksen puuttuessa se päättyy rakenteisiin.

Kuva 13. Sokkelin halkeamat (Ruotsalainen 2017-06-25)

Peruspalvelukuntayhtymä Selänteen rakennustarkastaja Laura Kanasen mukaan halkeamien tiivistämisellä ei saada takaisin rakenteen menettämää lujuutta (Kananen 2017-06-09). Pintapuolisen tarkastelun perusteella voidaan todeta, että betonirakenteen raudoitus ei ole paljaana. Halkeamien tiivistäminen on siis lähinnä ulkonäköseikka. Jotta voidaan varmistua siitä, että raudoitus ei pääse paljastumaan, halkeamien kohdalle kannattaa laittaa uusi massa päälle. Lisäksi sokkeliä voidaan tarvittaessa vahvistaa ja seinien vierustoilta poistaa kosteutta kerääviä tekijöitä.

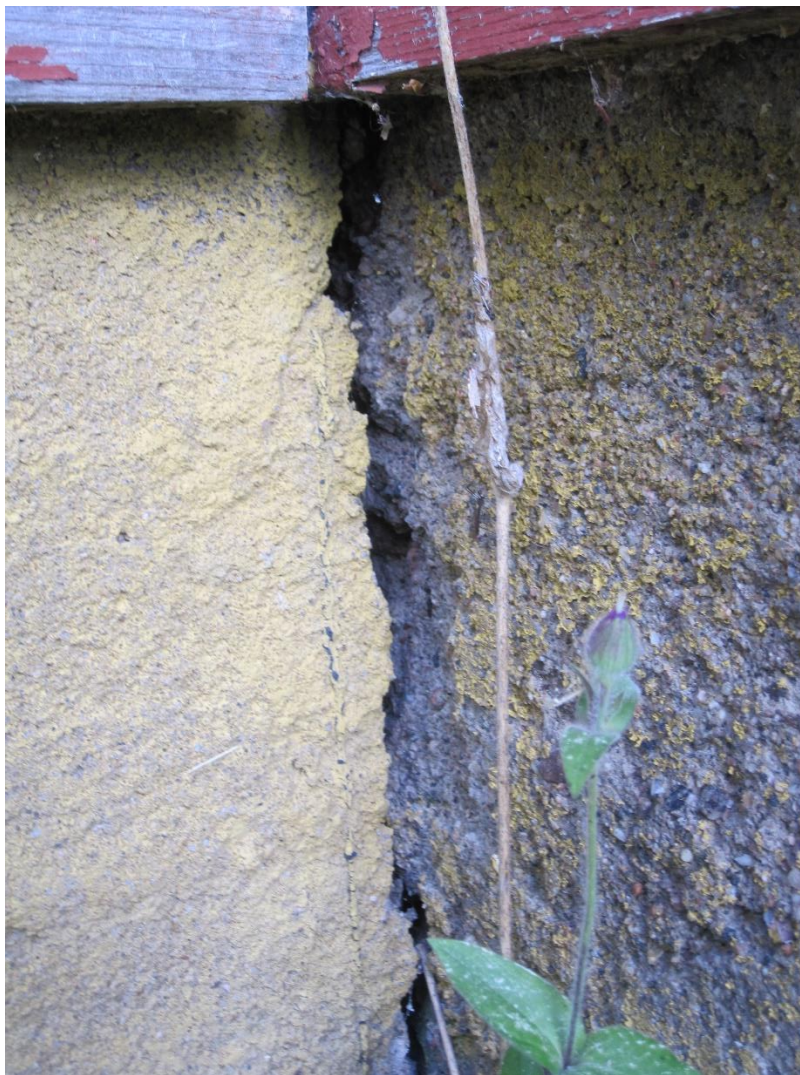
Kuva 14. Paha halkeama sokkelin nurkkakohdassa (Ruotsalainen 2017-06-25)

Rakennus on sen verran vanha, että siinä ei ole salaojitusta. Lisäksi perustusten kunnosta ei ole tarkkaa tietoa. Sen verran tiedetään, että sokkelin näkyvässä osassa on halkeamia. Halkeamat ovat aiheutuneet rakenteeseen päässeestä kosteudesta, joka on voinut johtua esimerkiksi salaojituksen puutteesta ja vääränlaisesta maanpinnan kallistuksesta sekä rossipohjan puutteellisesta tuuletuksesta. Halkeamien peittämällä ja tiivistämisellä ei saavuteta lisälujuutta, sillä saadaan ainoastaan kosmeettiset haitat peittoon.

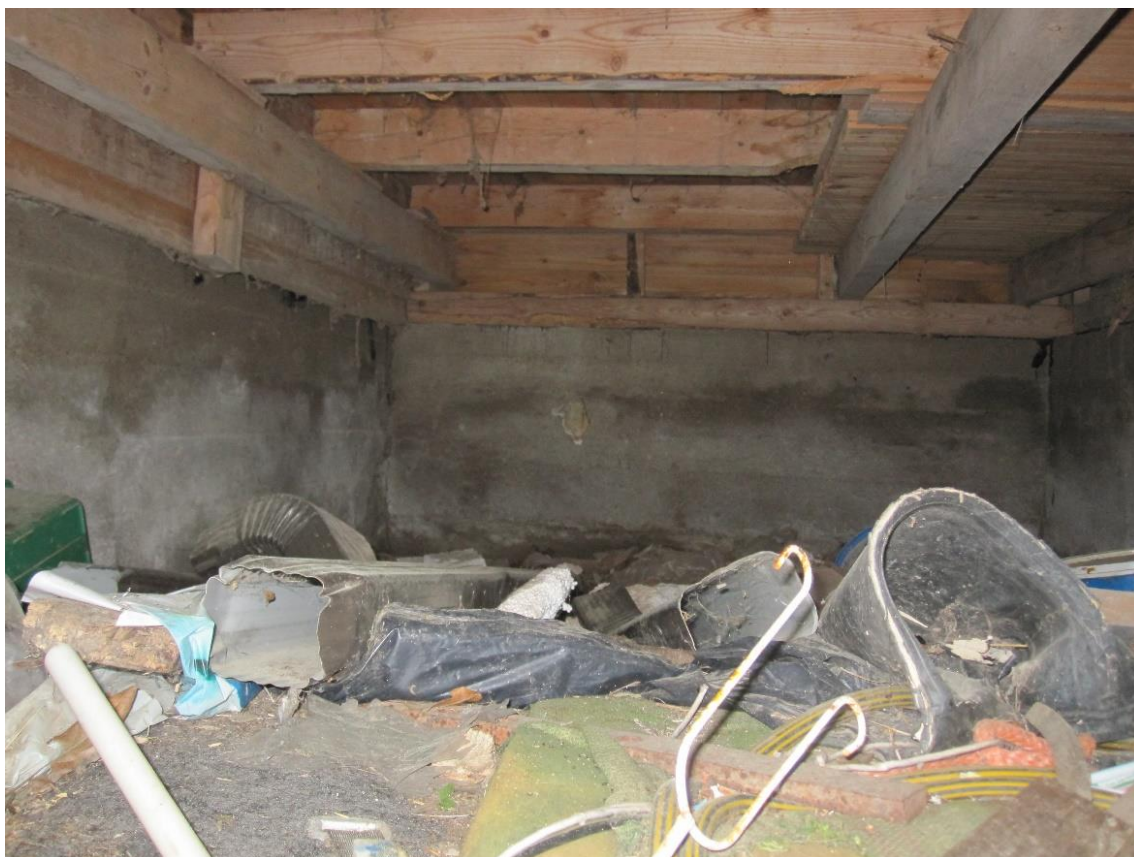
Tyypillisin rakenne rossipohja on ollut 1950-1960-lukujen taloissa. Alkuperäinen rakenne on ollut hyvin tuulettuva ja sen takia säilynytkin hyväkuntoisena. Se, mikä saa rossipohjan vaurioitumaan, on veden kulkeutuminen rakenteeseen tai myöhemmin tehdyt parannus- tai muutostyöt (Olenius ym. 2006, 58.) Kuvasta 15 voidaan todeta, että sokkelissa on kosteutta perustusten sisäpuolella. Tämä voidaan päätellä siitä, että sokkelin seinämissä on selkeitä tummentumia.

Kuva 15. Kohteen rossipohja ulkoeteisen kohdalla (Ruotsalainen 2017-06-25)

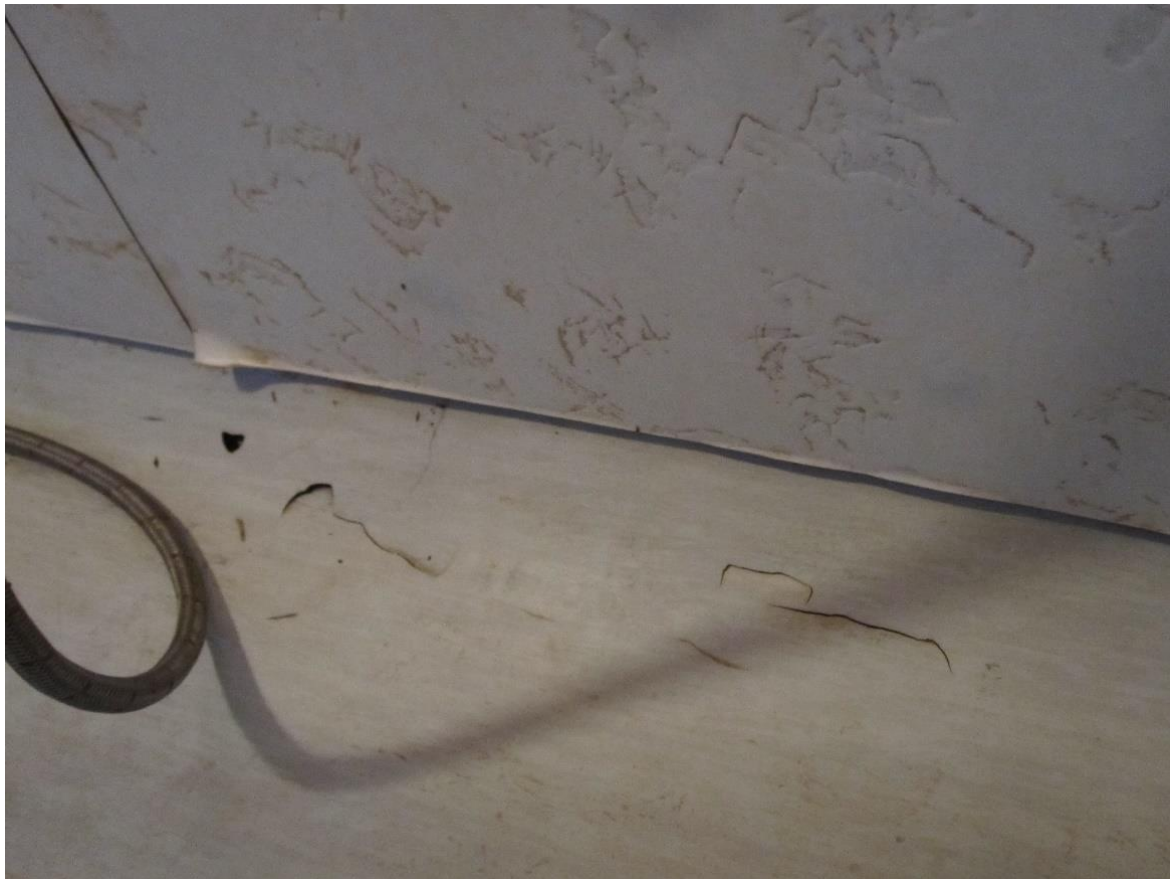
Kuva 16. Halkeamia, kupruilua ja reikiä pesuhuoneen lattiamatossa (Ruotsalainen 2017-06-25)

Pesuhuoneen kosteusvaurioon voi olla lukuisia eri syitä, ja kosteusvaurion aiheuttaja täytyy selvittää rakenneavauksen avulla. Yleisimpi syitä pesutilojen kosteusvaurioon voivat Oleniuksen mukaan olla sopimattomat materiaalit, huono suunnittelu, väärät käyttötottumukset tai huolimattomasti tehty korjaus- tai muutostyö. Myös viemäri-, lämpö- tai vesiputkiston vauriot voivat olla syy kosteusvauriolle. (Olenius ym. 2006, 120.)

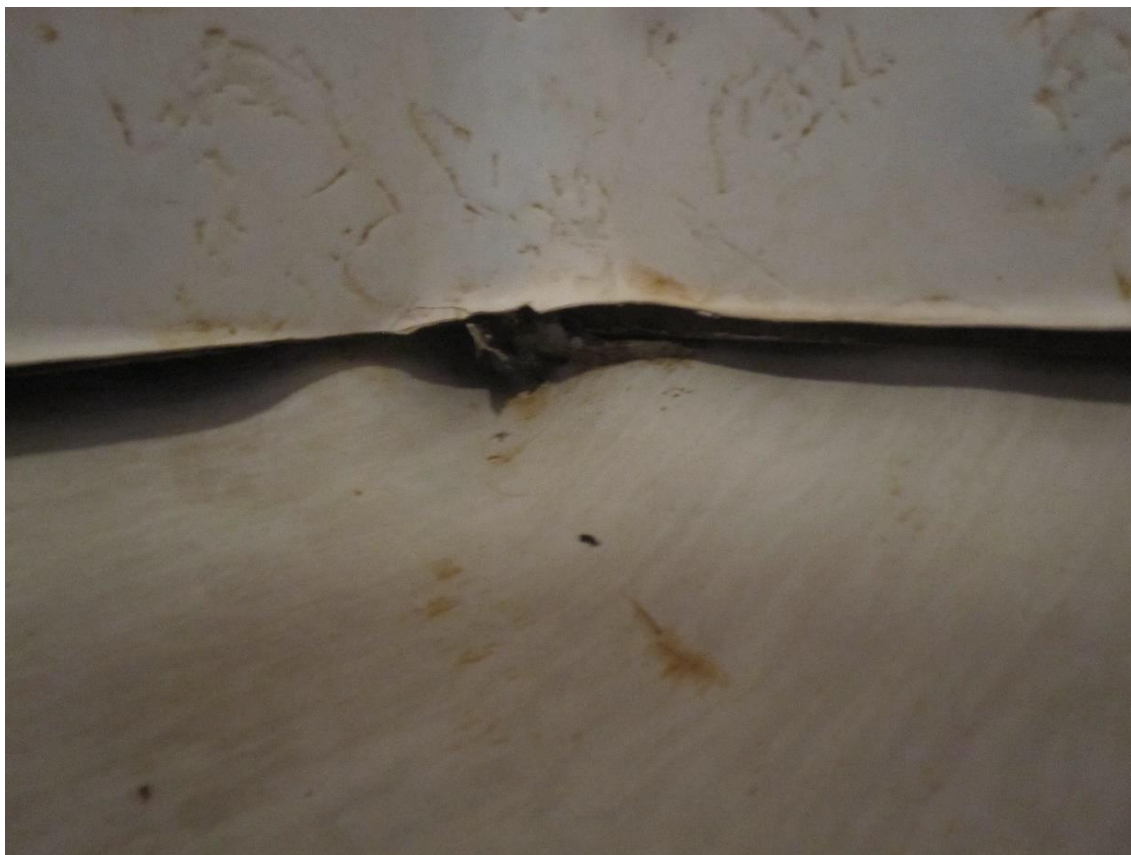
on uusittava lämmöneristys ja nurkat tiivistettävä huolellisesti. Lisäksi käyttäjien mukaan kylpyhuoneessa ja saunassa on ajoittain aika paljon muurahaisia, mikä voi kieliä kosteusvauriosta (studio 55).

Kuva 17. Pesuhuoneen nurkka, joka yleensä jäätyy talvisin, ja josta muurahaiset tulevat sisälle rakennukseen (Ruotsalainen 2017-06-25).

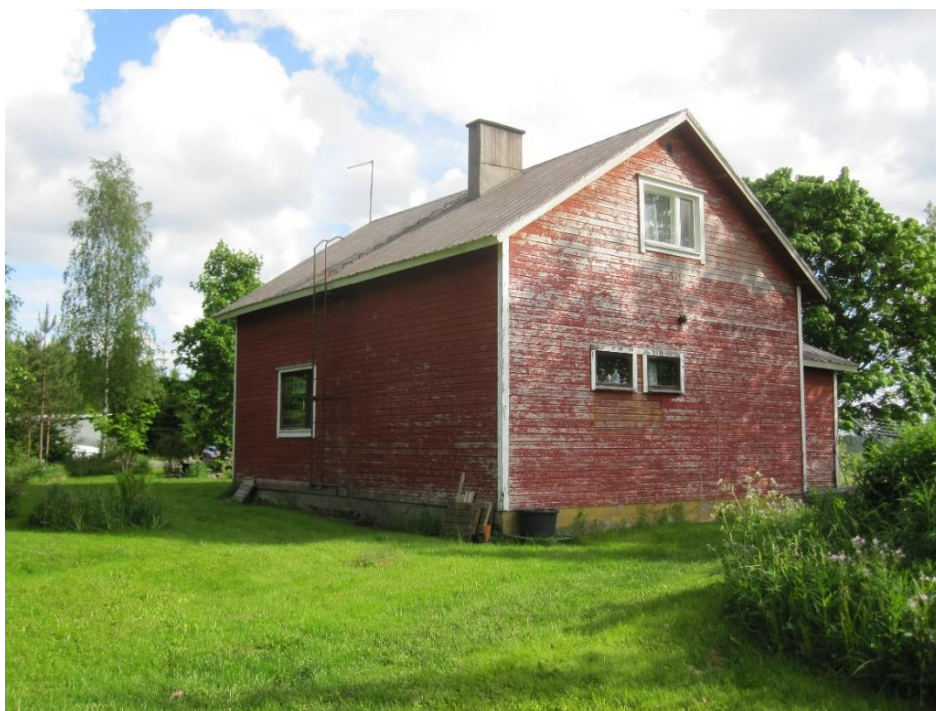
Kuva 18. Rintamamiestalon julkisivukuva (Ruotsalainen 2017-06-25)

Kohteessa julkisivu on päässyt hieman rapistumaan, kuten kuvasta 18 voidaan havaita. Maalipinta on kulunut ja julkisivuverhoukseen kaipaa uusimista. Julkisivuverhouksen uusimisen yhteydessä vanhat lämmöneristeet ovat helppo ottaa pois ja vaihtaa uudet tilalle. Samalla rakennus on helppo lisälämmöneristää. Lämmöneristysmateriaalin valinnassa on oltava tarkkana, sillä rakennuksen kosteustekninen käyttäytyminen on otettava huomioon. Kohteeseen on ensimmäisen peruskorjauksen yhteydessä lämmöneristeeksi laitettu villaa, eikä se ole ongelmia aiheuttanut. Tästä syystä voidaan olettaa, että lämmöneristysmateriaaliksi sopii villa.

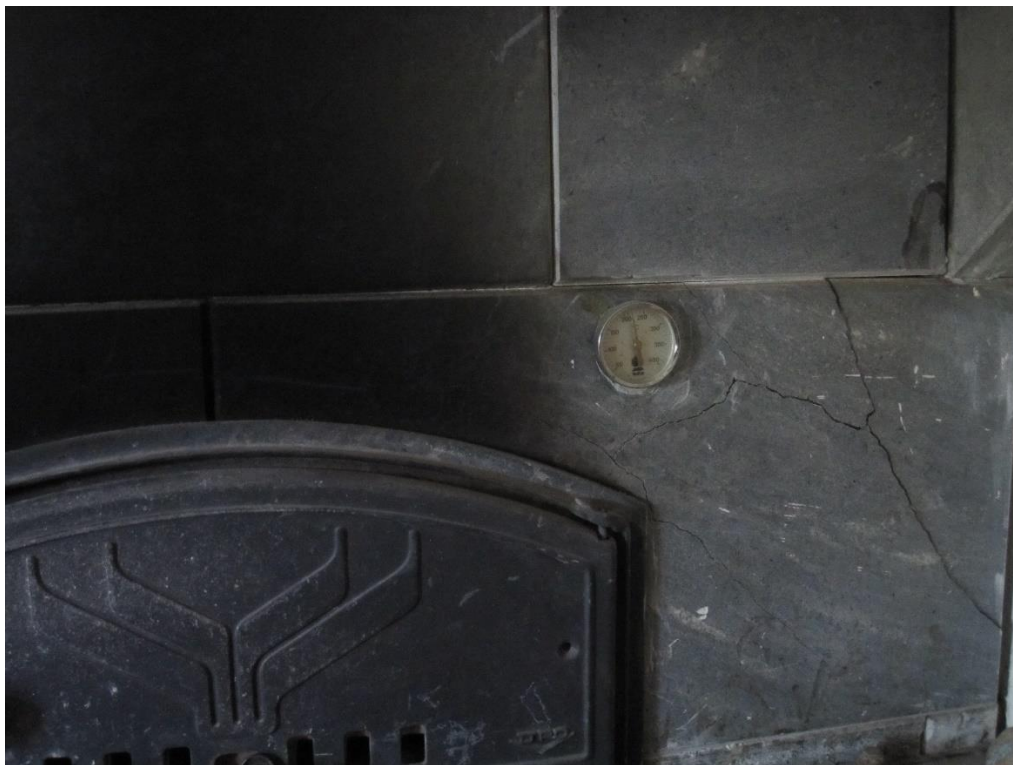
Kohteessa leivinuuni on melko vanha ja pintapuolisen tarkastelun yhteydessä havaittiin uunissa muutamia merkittäviä halkeamia (kuva 19). Käyttäjien mukaan eräästä halkeamasta on uunin lämmityksen yhteydessä päässyt savua huoneilmaan. Lisäksi uunin sisällä oleva kotelo on rikkoutunut ja osa tulipesän pohjatiilistä on vaurioitunut ajan saatossa. Tästä syystä leivinuunin uusiminen on tärkeä, mutta kallis kuluerä.

Kuva 19. Kuva leivinuunin halkeamasta luukun vierestä (Ruotsalainen 2017-06-25)

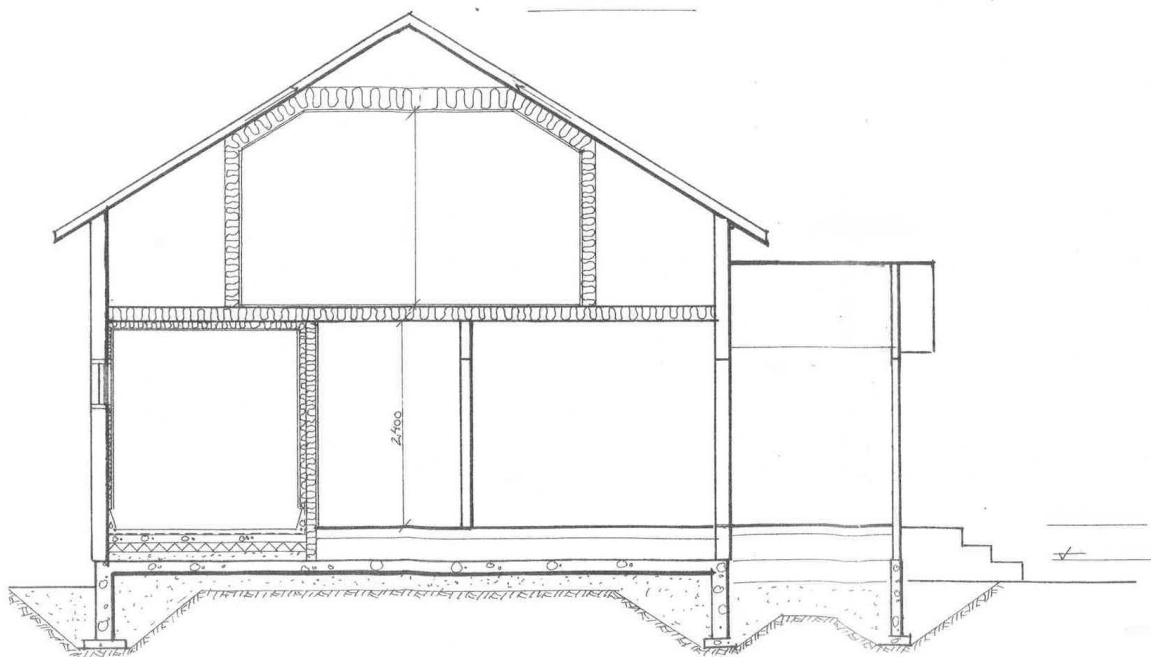
Rakennuksen läpileikkauskuvasta käy ilmi, että peruskorjauksen yhteydessä pesutiloihin tehty lattia-rakenne on nykykäsitöksen mukaan riskirakenne (kuva 20). Puurunko ulottuu syvälle lattiapinnan alapuolelle aina maanvaraiseen betonilaattaan saakka, kuten kuvasta 20 voidaan havaita. Rakenne ei välttämättä ole vaurioitunut, mutta vaurioitumisvaara on olemassa. Vaurioitumisherkkyttä suurentaa

se, että rossipohja ei pääse kunnolla tuulettumaan muualta kuin ulkoeteisen osalta. Jos kosteutta alkaa kertyä puuosiin, se ei pääse poistumaan tuuletuksen avulla, ja tästä syystä puuosat alkavat lahota ja kosteus nousta ylöspäin.

Betonilattian vaurioitumista edesauttaa se, että betonilaatan alla ei ole lämmöneristystä, vaan eriste on betonilaatan ja pintavalun välissä. Sisäilmayhdistyksen mukaan tällainen ratkaisu on aina riskirakenne kosteusteknisessä mielessä. Rakenteesta voitaisiin saada vähemmän vaurioherkkä, mikäli lämmöneristys olisi betonilaatan alla. kaksoislaattalattian tyypillisimmät vauriot havaitaan tunkkaisen, maakellarimaisen hajun perusteella. Hajun aiheuttaja sisäilmayhdistyksen mukaan yleensä on vesi, joka valuu eristetilaan ulkopuolelta. Lisäksi putkivuoto voi aiheuttaa rakenteiden kosteusvaurion. Vuotokohta saattaa olla vaikeasti paikannettavissa ja vuoto voi kestää kuukausista vuosiin ennen kuin se havaitaan. Tämä suo otolliset olosuhteet homekasvulle. Rakenteellisen kosteusvaurion voi myös aiheuttaa tulipalon sammutusveden joutuminen rakenteisiin. (sisailmayhdistys.fi, 2008.)

Kuva 20. Peruskorjauksen yhteydessä 1980-luvulla laadittu läpileikkauskuva. Kuvasta käy ilmi, että rakennuksen ympäriltä puuttuu salaojitus ja seinä kylpyhuoneen kohdalla on riskirakenne (Keiteleen kunta 2017).

Koska rakenne on vaurioherkkä, se on syytä korjata ensi tilassa. Rakenne kannattaa purkaa alhaalta ja nostaa lattiapinnan tasalle esimerkiksi harkkokengällä. Toinen vaihtoehto olisi käyttää termokenkää ja polyuretaanilevyjä. Molemmat ratkaisut ovat kohteeseen yhtä hyviä ja toimivia.
